시험 성적서

TEST REPORT

접수 번호 Receipt No.	STB23-2494		
시험 일 Date of test	2023. 06. 08 - 2023. 06. 19		
신청자 Applicant	주식회사 에프에스네트웍스		
주소 Address	서울특별시 금천구 가산디지털2로 67, 1901호, 1902호 (가산동, 에이스 하이엔드타워7)		
제조사 Manufacturer	주식회사 에프에스네트웍스		
주소 Address	서울특별시 금천구 가산디지털2로 67, 1901호, 1902호 (가산동, 에이스 하이엔드타워7)		
제품명 Product Name	IR BULLET PTZ CAMERA		
모델명 Model Name	FS-BPT3610A	일련번호 Serial Number	-
시험 방법 Test Method	정부조달물품 표준 규격 (표준규격 번호 : 2018-009)		
시험 결과 Test Results	시험 결과 참조

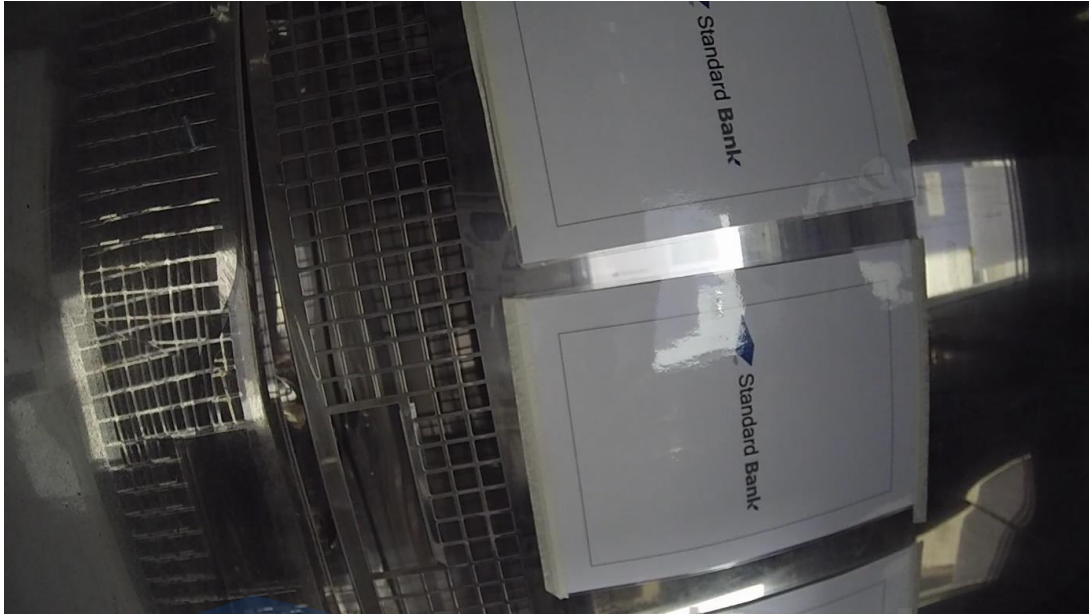
3.4.1 내한성

시험 항목		품질 기준		적합 유무
내환경	실외용	내한성	-10 °C 16시간 조건에서 정상작동	적합
		내열성	55 °C 16시간 조건에서 정상작동	적합
		내습성	40 °C, 상대습도 93 % 96시간 조건에서 정상작동 및 시험 완료 후 2시간 이내 해상력 (정지) 측정 시 제시사양 대비 50 % 이상 측정	적합 (88.9 %)

< 시험 시작 16 시간 경과 후 동작확인 >

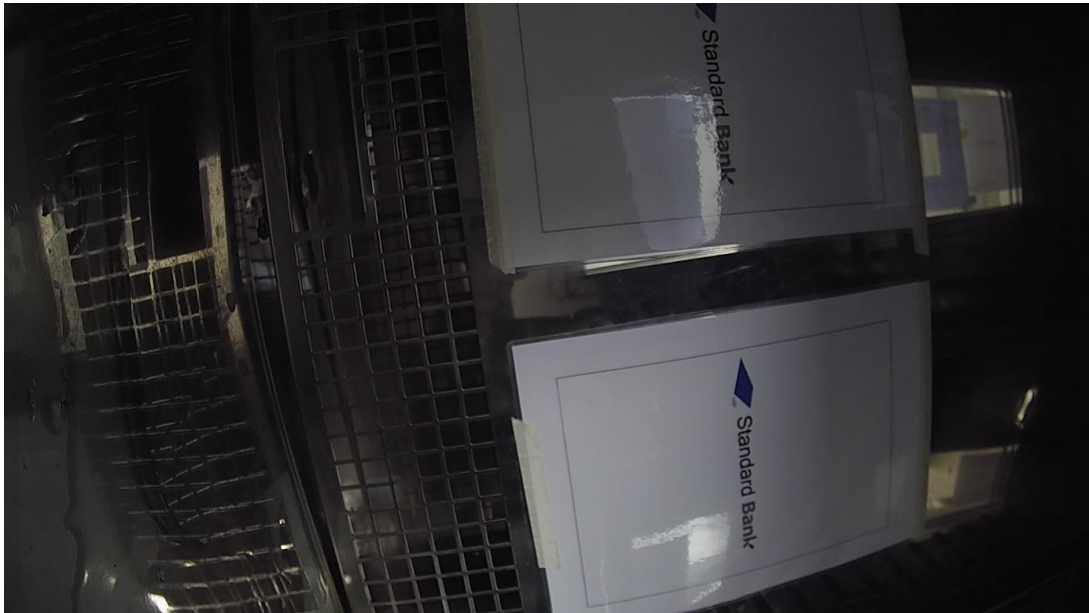
3.4.2 내열성

< 시험 시작 16시간 경과 후 동작확인 >

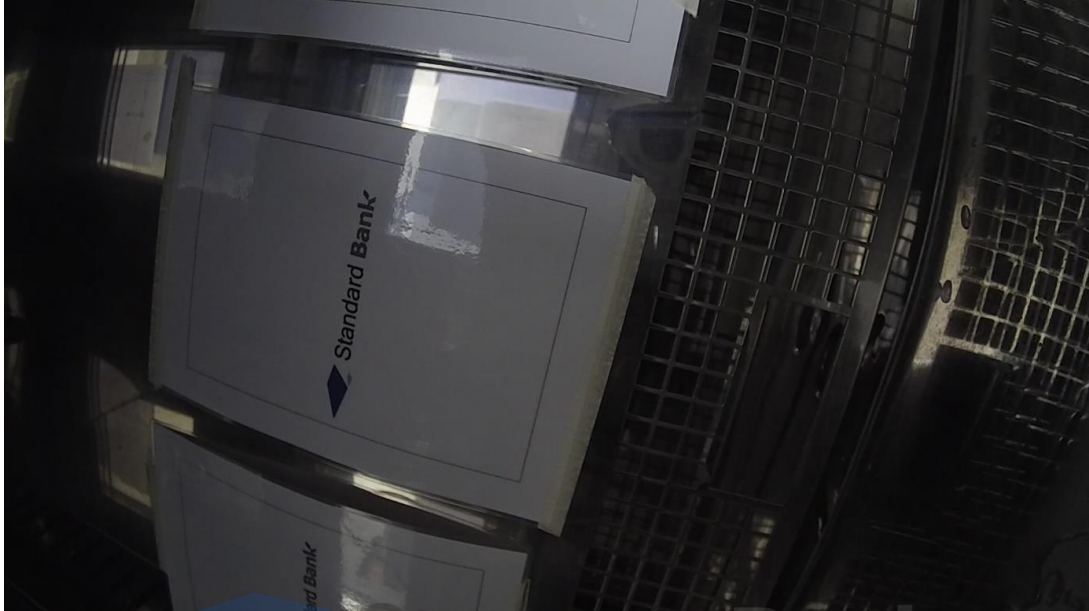
3.4.3 내습성

< 시험 시작 96 시간 경과 후 동작확인 >

* 시험 후 해상력 (정지) 측정 시 제시사양 대비 50 % 이상
