시험성적서

- 성적서 번호 : QT19-07473K
- 의뢰자
 - 업체명 : (주)유에스시큐리티
 - 주소 : 경기도 부천시 석천로 345, 301-1301 (삼정동, 부천테크노파크)
- 시험기간 : 2019년 08월 12일 ~ 2019년 10월 11일
- 시험성적서의 용도 : 조달청 MAS 등록용
- 시료명 : YCC-2200BI
- 시험방법
 - MAS 2018-009
- 시험결과
 - YCC-2200BI

4.0 시험대상기기 사진

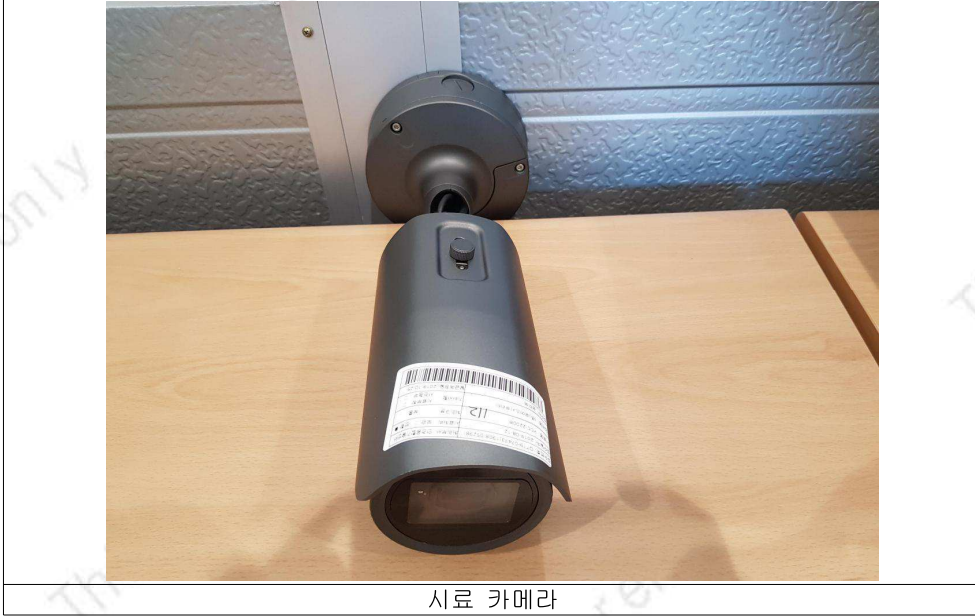
시료 카메라
