시험 성적서 TEST REPORT

시험접수번호 Test Receipt No.	STB23-3859		
시험일 Date of test	2023. 09. 26. - 2023. 10. 04.		
신청자 Applicant	주식회사 비바		
주소 Address	인천광역시 부평구 부평대로 293, 801호(청천동, 부평테크시티)		
제조사 Manufacturer	주식회사 비바		
주소 Address	인천광역시 부평구 부평대로 293, 801호(청천동, 부평테크시티)		
제품명 Product Name	CCTV 카메라		
모델명 Model Name	JVK-MD500	일련번호 Serial Number	-
시험방법 Test Method	정부조달물품 표준 규격 (표준규격 번호 : 2018-009)		
시험결과 Test Results	시험 결과 참조

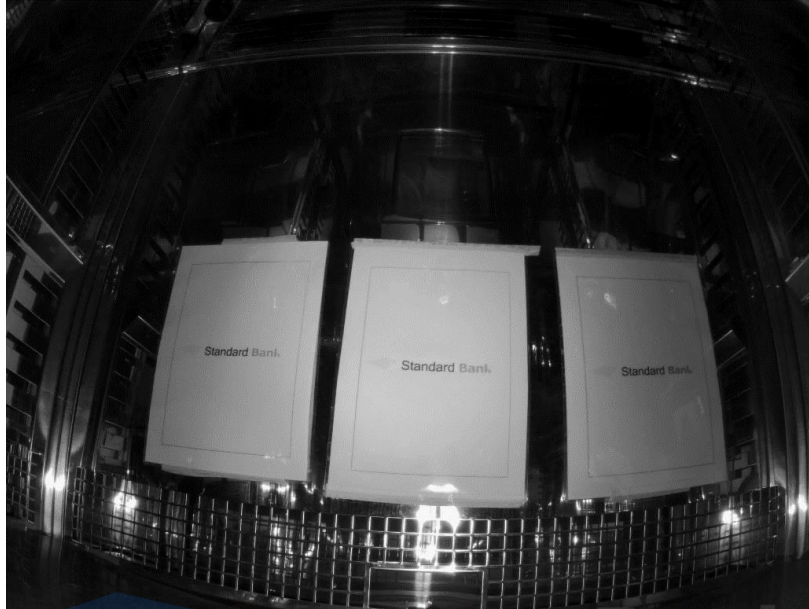
3.4.1 내한성

< 시험 시작 16 시간 경과 후 동작확인 >

시험 항목		품질 기준		적합 유무
내환경	실외용	내한성	-10 °C 16시간 조건에서 정상작동	적합
		내열성	55 °C 16시간 조건에서 정상작동	적합
		내습성	40 °C, 상대습도 93 % 96시간 조건에서 정상작동 및 시험 완료 후 2시간 이내 해상력 (정지) 측정 시 제시사양 대비 50 % 이상 측정	적합 (68.9 %)

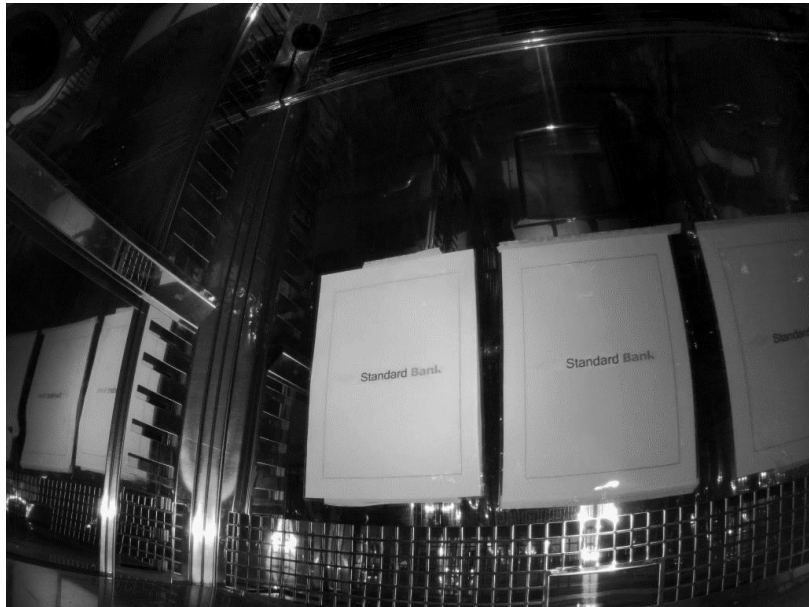
3.4.2 내열성

< 시험 시작 16시간 경과 후 동작확인 >

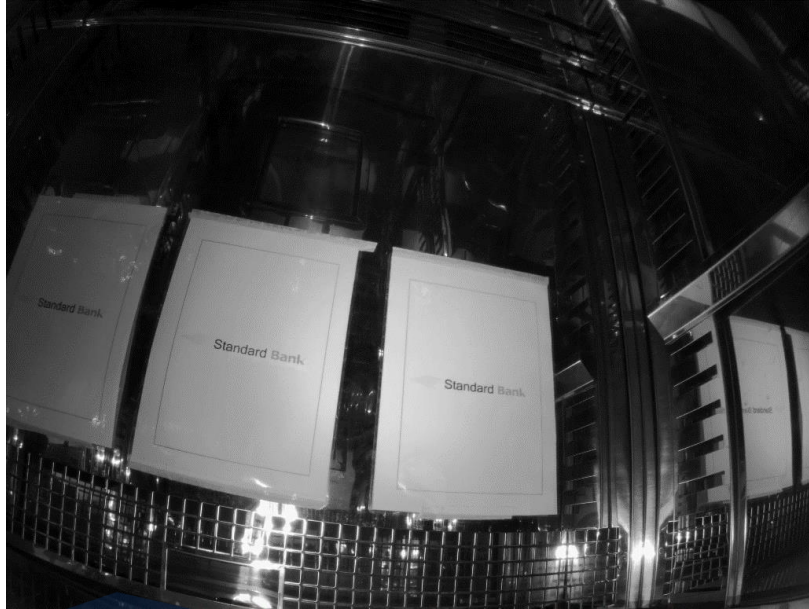
3.4.3 내습성

< 시험 시작 96 시간 경과 후 동작확인 >

* 시험 후 해상력 (정지) 측정 시 제시사양 대비 50 % 이상

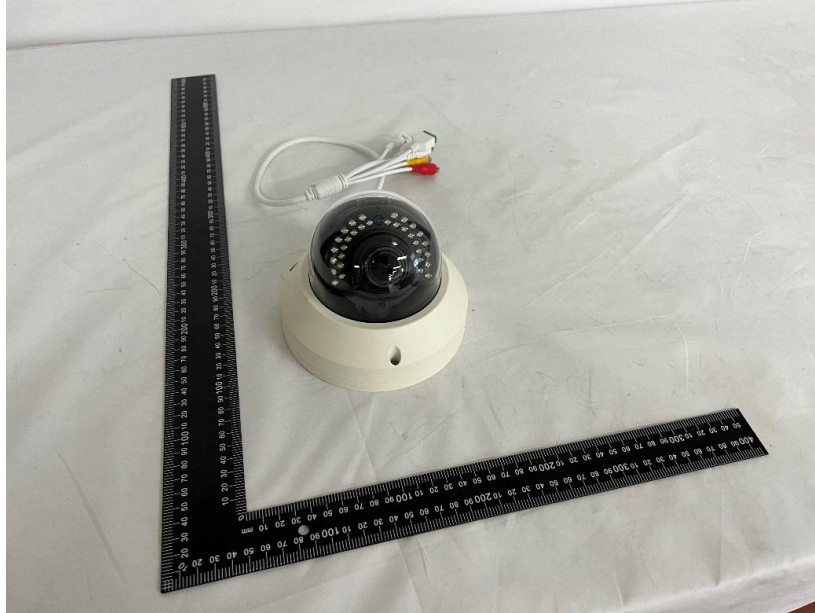
< 사진.1 전측면 >

- 시험품명 : CCTV 카메라
- 모델명 : JVK-MD500
- 카메라 해상도 : 2 592 × 1 944
- 정격전원 : 12 Vd.c.±10 % / 1.0 A
- 제품크기 : 100Φ × 118(H) × 150(D) mm
- 소프트웨어 정보 : V11.04.03-1379b
- 광학렌즈 : (2.7 - 13.5) mm
- 기기분류 : 일반 특수 (야간)
- : 실내용 실외용
