시험 성적서

TEST REPORT

시험접수번호 Test Receipt No.	SB24-G0957-SF0282		
시험일 Date of test	2024. 2. 27. - 2024. 3. 7.		
신청자 Applicant	주식회사 와치캠		
주소 Address	경기도 부천시 석천로 397, 201동 704호(삼정동, 부천테크노파크쌍용3차)		
제조사 Manufacturer	주식회사 와치캠		
주소 Address	경기도 부천시 석천로 397, 201동 704호(삼정동, 부천테크노파크쌍용3차)		
제품명 Product Name	CCTV 카메라		
모델명 Model Name	WG-IS360	일련번호 Serial Number	-
시험방법 Test Method	정부조달물품 표준 규격 (표준규격 번호 : 2018-009)		
시험결과 Test Results	시험 결과 참조

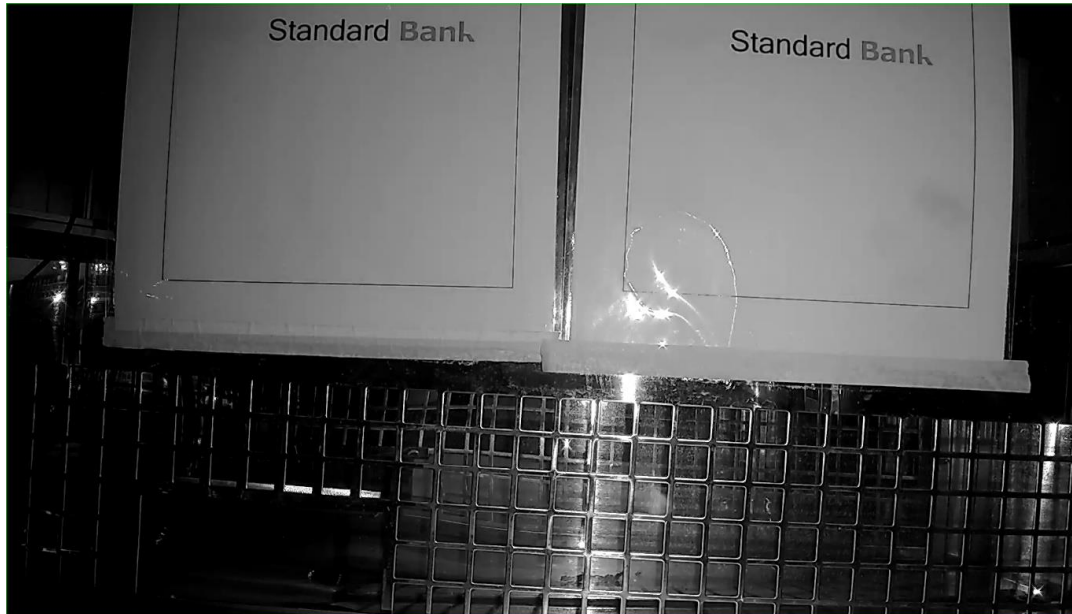
3.4.1 내한성

< 시험 시작 16 시간 경과 후 동작확인 >

시험 항목		품질 기준		적합 유무
내환경	실외용	내한성	-10 °C 16시간 조건에서 정상작동	적합
		내열성	55 °C 16시간 조건에서 정상작동	적합
		내습성	40 °C, 상대습도 93 % 96시간 조건에서 정상작동 및 시험 완료 후 2시간 이내 해상력 (정지) 측정 시 제시사양 대비 50 % 이상 측정	적합 1 014 LW/PH (93.9 %)

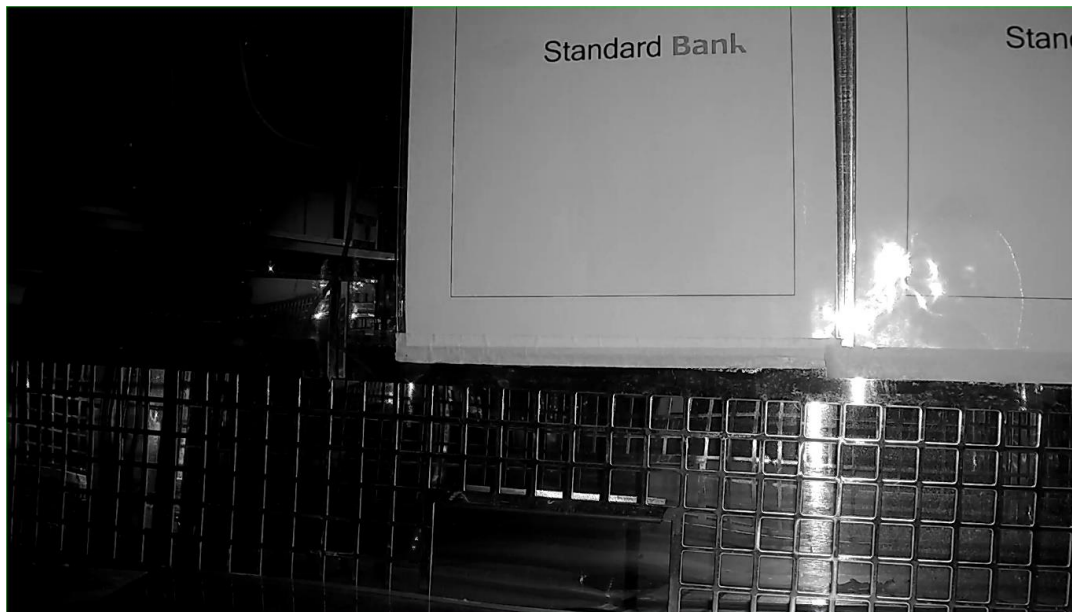
3.4.2 내열성

< 시험 시작 16시간 경과 후 동작확인 >

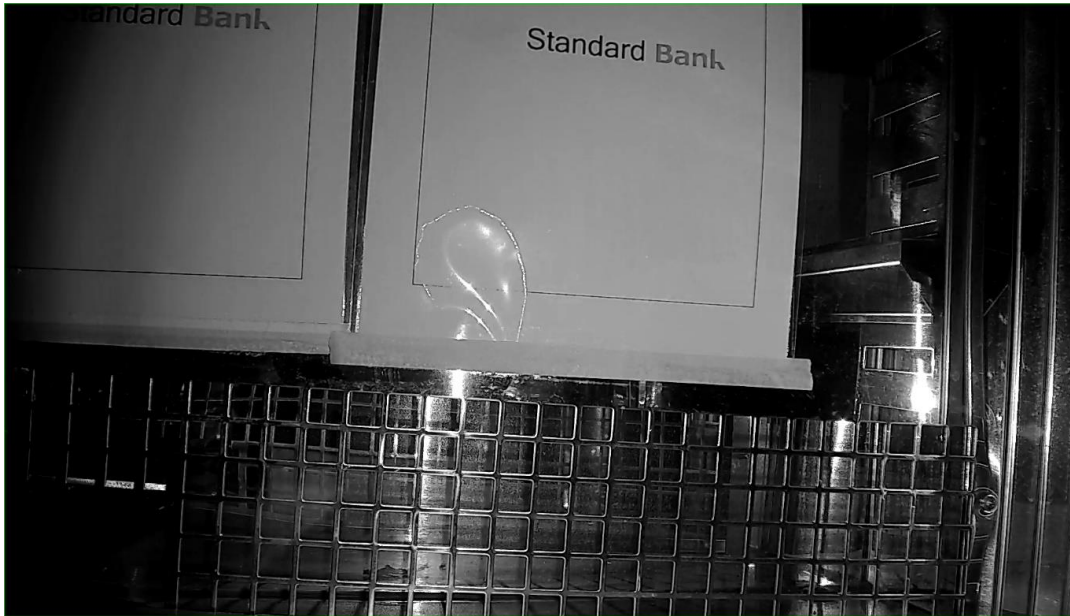
3.4.3 내습성

< 시험 시작 96 시간 경과 후 동작확인 >

* 시험 후 해상력 (정지) 측정 시 제시사양 대비 50 % 이상

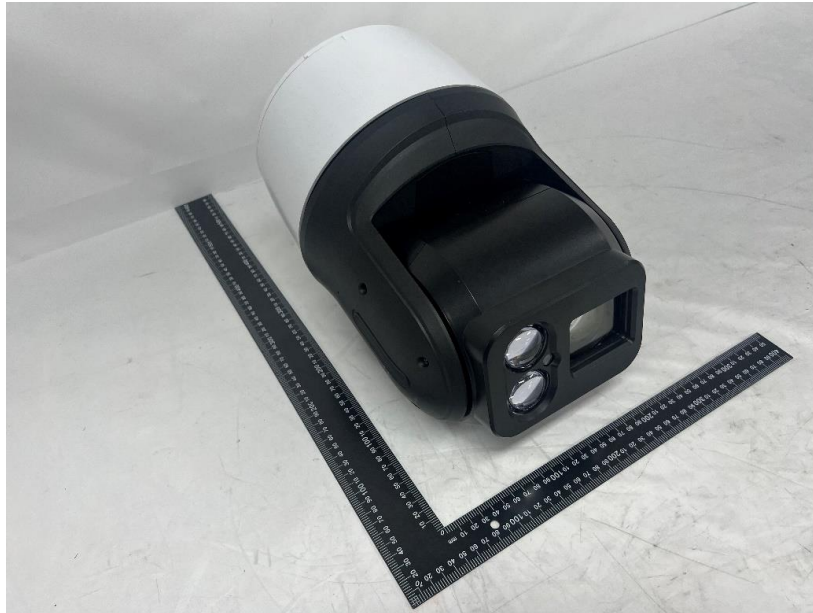
< 사진.1 전/측면 >

- 시험 품 명 : CCTV 카메라
- 모 델 명 : WG-IS360
- 카 메 라 해 상 도 : 1 920 x 1 080
- 정 격 전 원 : 24 V~ / PoE
- 제 품 크 기 : Φ242 mm X 401.8 mm
- 소프트웨어 정보 : 1.4.0
- 광 학 렌 즈 : (6 - 216) mm
- 기 기 분 류 : ☐ 일반 ☒ 특수 (야간)
- : ☐ 실내용 ☒ 실외용

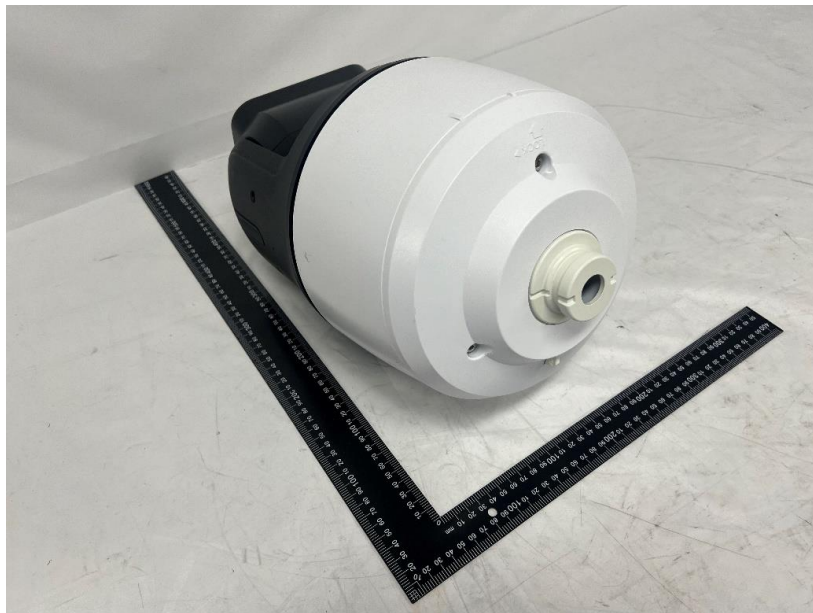
< 사진.2 후/측면 >
